海宁市长安镇德丰村综合服务大楼项目

地块土壤污染状况初步调查报告

杭州博盛环保科技有限公司

二〇二四年一月

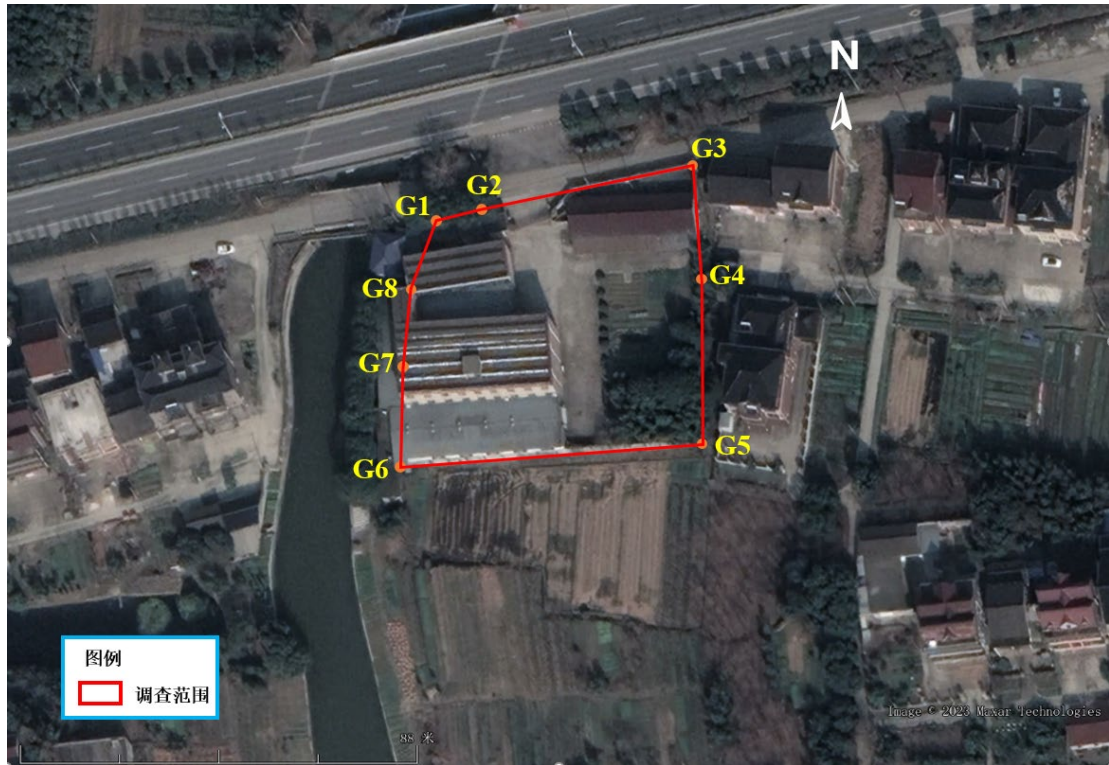
图 1.4-1 本次调查范围图

本次调查范围为地块红线范围，调查范围边界拐点坐标见表 1.4-1，调查范围见图 1.4-1。

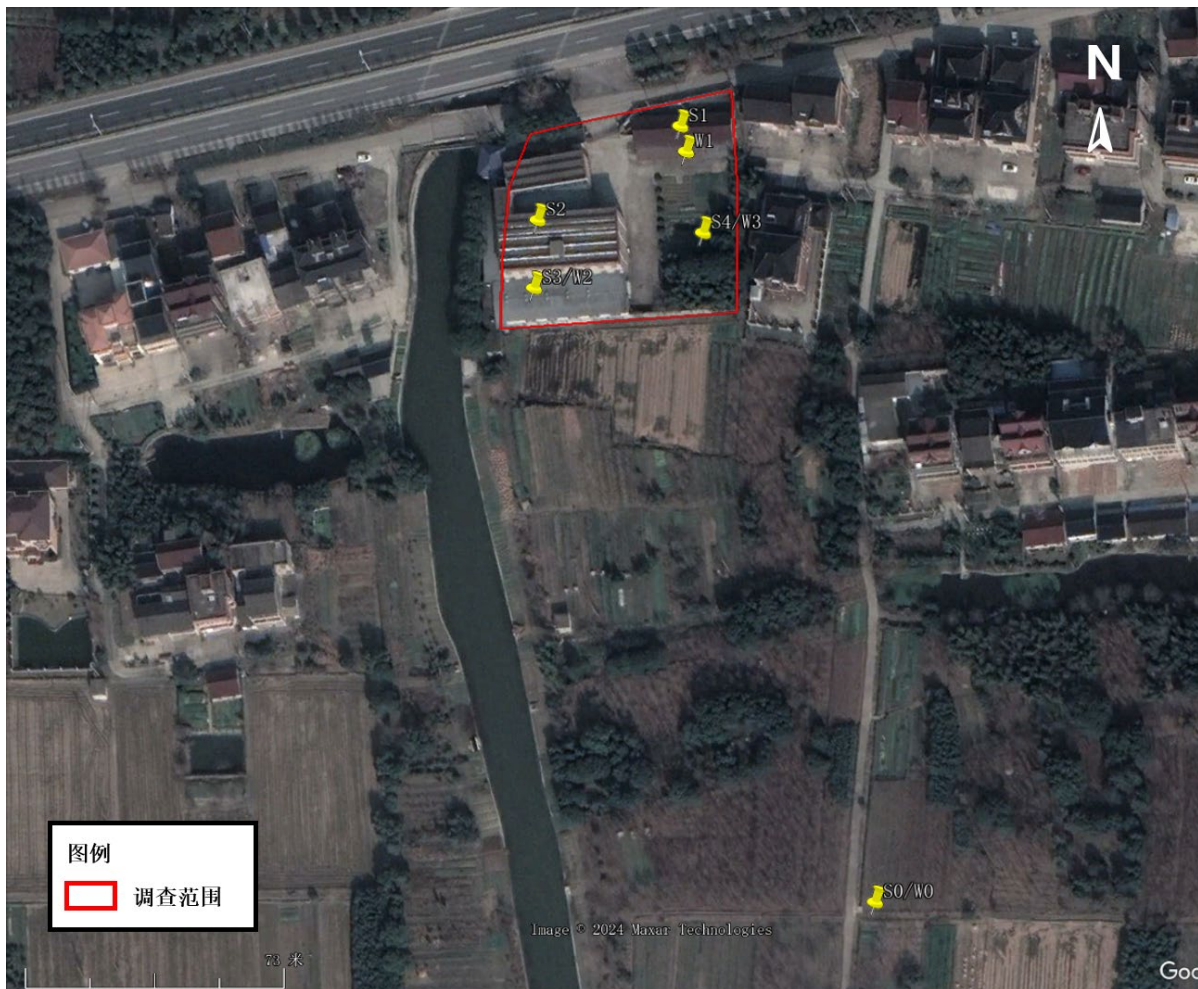
图 4.3-1 本项目采样点布设图

本次调查于调查范围内共布设 4 个柱状土壤监测点（S1~S4），其中，工业用地范围（约 2876m<sup>2</sup>）布设 3 个，绿地范围（约 840m<sup>2</sup>）布设 1 个。具体点位布设依据见表 4.3-1，点位布设图见图 4.3-1。

本地块面积不大，结合委托单位要求，本次调查地下水监测点位在地块内布设 3 个地下水采样点位，其中，2 个位于原工业用地。

原方案 W1 位于室内，与 S1 为相同孔位，由于实际采样条件限制，建筑入户宽度及高度不够，GP 钻机不能进入，实际改用手持式钻机设备在室内采集土壤样品，W1 则调整到室外相邻位置，并采用 GP 钻机建井。

本次调查在地块外东南约 170 m 农用地设置了 1 个对照点（S0/W0），对照点布设于地下水流向上游方向。对照点位置见图 4.3-1。具体点位布设见表 4.3-1。

点位编号	经度 (°)	纬度 (°)	布点位置	布点依据
S1	120°27'37.14555"	30°28'11.57899"	原工业用地区域	该建筑内原先涉及生产企业。
W1	120°27'37.21029"	30°28'11.34932"	S1 所在建筑外侧	原方案 W1 与 S1 为相同孔位，因建筑入户及高度限制，GP 钻机不能进入，室内实际采用手持式钻机设备采样，W1 调整到室外相邻位置，采用 GP 钻机建井。
S2	120°27'35.64214"	30°28'10.73188"	原工业用地区域	该建筑内原先涉及生产企业。
S3/W2	120°27'35.59622"	30°28'10.11337"	原工业用地区域	该房屋内原先涉及生产企业。
S4/W3	120°27'37.39017"	30°28'10.61614"	绿地区域	无地面硬化。

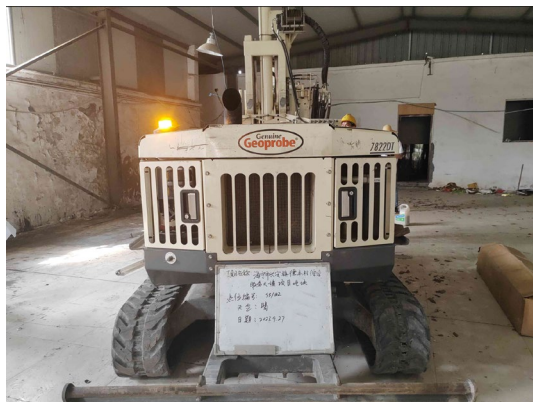
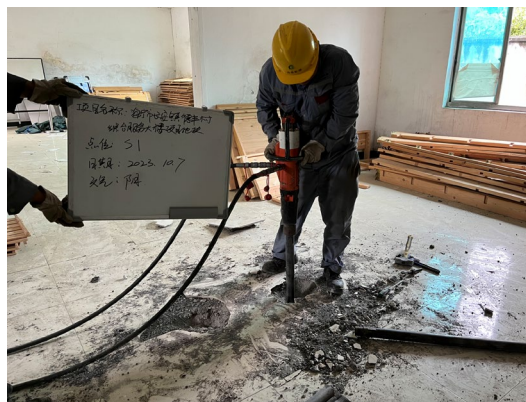
图 5.1-1 现场土壤钻探设备

由于部分点位位于建筑内，入户宽度和高度受限制，本次土壤钻探采用 Geoprobe 钻探设备和犀牛钻（手持式钻机）。

犀牛钻为轻便的土壤取样钻机，搬运方便，可进入到入户受限制的建筑内部采样。钻机内置高频振动锤击头进行钻进，钻探过程与 Geoprobe 钻探设备大致相同。

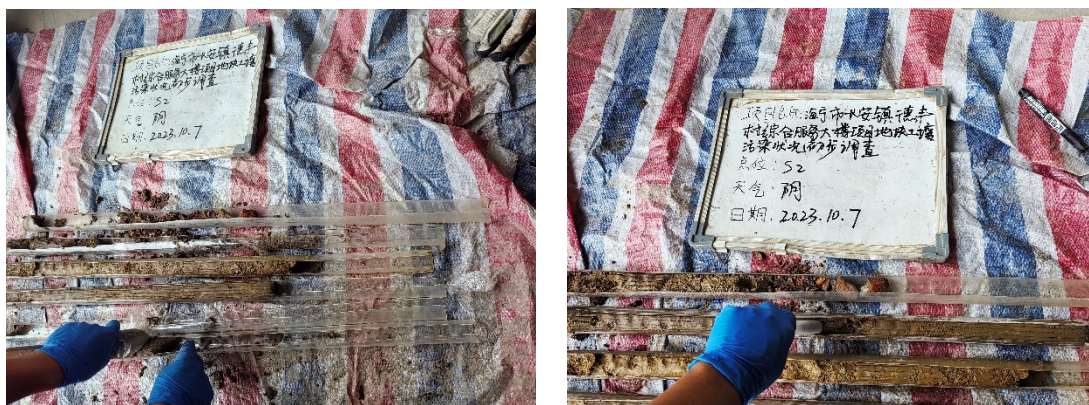
图 5.1-3 土壤取样照片

在采集土样、进行重金属等快速检测及土壤样品装瓶时，始终使用干净的一次性丁腈手套。每个土样的采集，从土样在机械上剥离，到土样灌装入样品瓶的全过程，需在使用新的一次性手套的状态下完成。现场样品采集分样方式如下：

(1) 挥发性有机物污染的采样，采用无扰动式的采样方法和工具。取样采用快速压入法，主要工具为土壤原状取土器。采样后立即将样品装入吹扫瓶中密封，减少暴露时间。

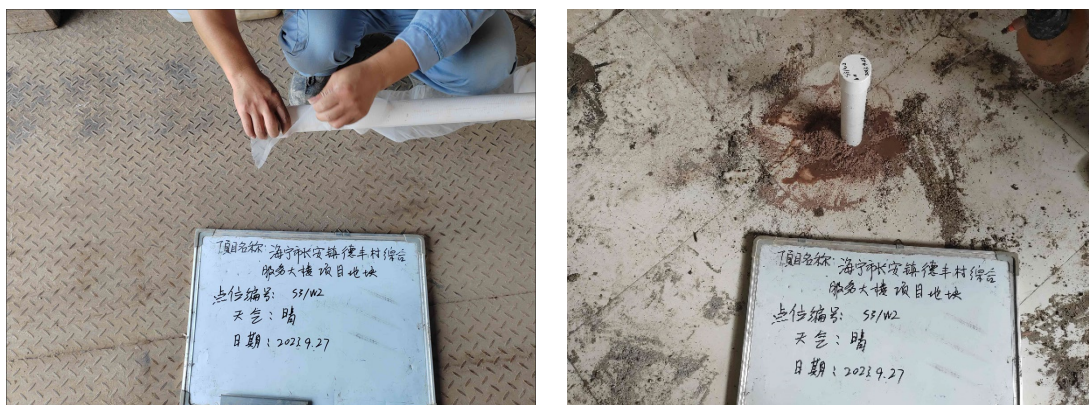
图 5.1-4 建井照片

建井之前采用 RTK 精确定位地下水监测点位置，采样井建设过程包括钻孔、下管、填充滤料、密封止水、成井洗井和填写成井记录单等步骤，具体包括以下内容：

采用 Geoprobe 钻机进行地下水孔钻探，钻孔达到拟定深度后进行钻孔掏洗，以清除钻孔中的泥浆和钻屑，然后静置 2~3 h 并记录静止水位。

下管前校正孔深，按先后次序将井管逐根测量，确保下管深度和滤水管安装位置准确无误。井管下放速度不宜太快，中途遇阻时可适当上下提动和转动井管，必要时将井管提出，清除孔内障碍后再下管。下管完成后，将其扶正、固定，井管与钻孔轴心重合。井管的内径要求不小于 50 mm。

滤水管选用 0.2mm~0.5mm 的割缝筛管，滤水管外以细铁丝包裹和固定 2~3 层尼龙网。

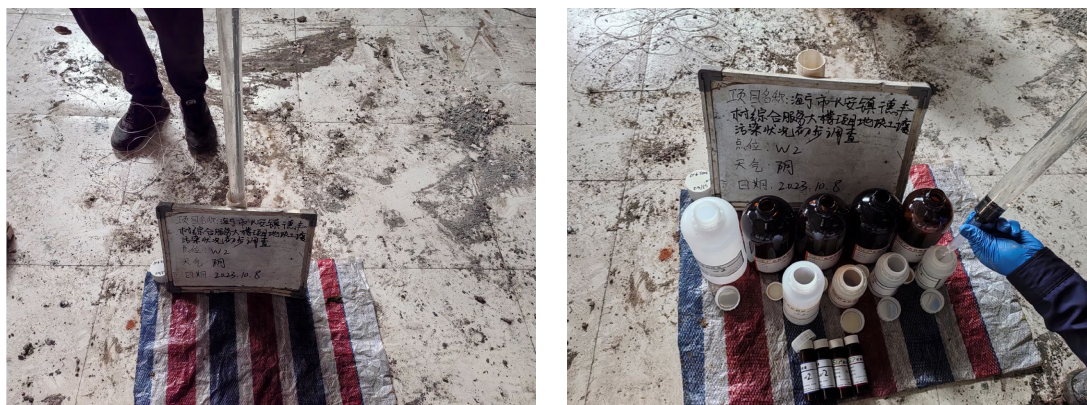
图 5.1-5 水井采样照片

(3) 地下水样品采集先采集用于检测 VOCs 的水样，然后再采集用于检测其他水质指标的水样。对于未添加保护剂的样品瓶，地下水采样前先用待采集水样润洗 2~3 次。本次使用贝勒管进行地下水样品采集，在采集检测 VOCs 的

水样时，做到缓慢沉降、提升贝勒管。取出后，通过调节贝勒管下端出水阀或低流量控制器，使水样沿瓶壁缓缓流入瓶中，直至在瓶口形成一向上弯月面，旋紧瓶盖，避免采样瓶中存在顶空和气泡。地下水装入样品瓶后，在标签纸上记录样品编码、采样日期和采样人员等信息，贴到样品瓶上。地下水采集完成后，样品瓶用泡沫塑料袋包裹，并立即放入现场装有冷冻蓝冰的样品箱内保存。整个样品采集过程坚持“一井一管”的原则，避免交叉污染，同时根据《地下水环境监测技术规范》（HJ 164-2020），不同的分析指标分别取样，保存于不同的容器中，并根据不同的分析指标在水样中加入相应的保存剂。

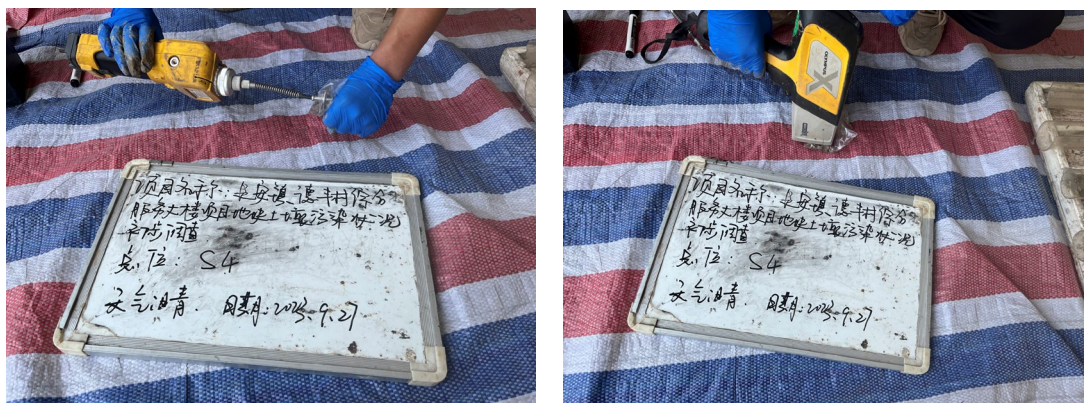
图 5.2-1 部分土壤样品快速检测照片

现场快速检测土壤中 VOCs 时，用采样铲在 VOCs 取样相同位置采集土壤置于聚乙烯自封袋中，自封袋中土壤样品体积占 1/2~2/3 自封袋体积。取样后，自封袋置于背光处，避免阳光直晒取样后在 30 min 内完成快速检测。检测时，将土样尽量揉碎，放置 10 min 后摇晃或振荡自封袋约 30 s，静置 2 min 后将

PID 探头放入自封袋顶空 1/2 处，紧闭自封袋，记录最高读数。XRF 筛查时尽量将样品摊平，扫描 60 s 后记录读数并做好相应的记录。
